ИЗСЛЕДВАНЕ НА ВЪЗМОЖНИ ПРИЧИНИ ЗА АВАРИИ НА АСИНХРОННО ЕЛЕКТРО ЗАДВИЖВАНЕ

Гинко Георгиев и Силвия Лецковска
Бургаски Свободен Университет

STUDY OF POSSIBLE CAUSES OF FAILURE ASYNCHRONOUS MOTORS

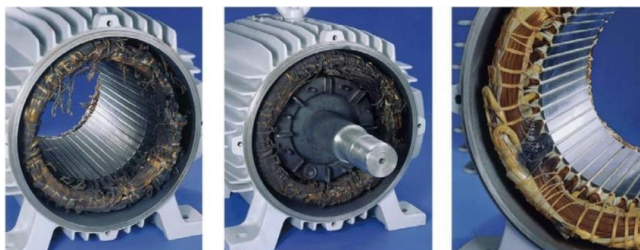
Фиг.1. Пробиви на изолацията на намотките на статора на АД.

За двигателите с голям срок на експлоатация основно значение има диагностиката на повредите в резултат на стареене на изолацията между намотките.

Структурен признак за настъпването на фаза на критично износване и преход на АД в състояние на скрит отказ е образуването на пукнатини в изолацията. Дефекти като отслоения, екструзия практически не намаляват пробивното напрежение на изолацията и нямат тенденция за бързо развитие.
